EXCELENTÍSSIMO SR. DR. JUIZ DE DIREITO DA 4ª VARA CÍVEL DA COMARCA DE MAUÁ – SP

Processo n. 1009323-06.2021.8.26.0348

Fernando Rossi, Engenheiro Civil, CREA-SP nº 5069924382, perito nomeado por V.Exa. no processo em referência, vem pelo presente instrumento, referente à **EXECUÇÃO DE TÍTULO EXTRAJUDICIAL - OBRIGAÇÕES**, movido por **CONDOMÍNIO RESIDENCIAL CAMPO BELLO** em face de **GILBERTO GONÇALVES DA SILVA**, vem apresentar o laudo pericial acerca da **AVALIAÇÃO DO IMÓVEL** situado na Estrada Adutora do Rio Claro 1651, apto. 52, bloco 04 (D), Jardim Paranaíba, Mauá – SP.

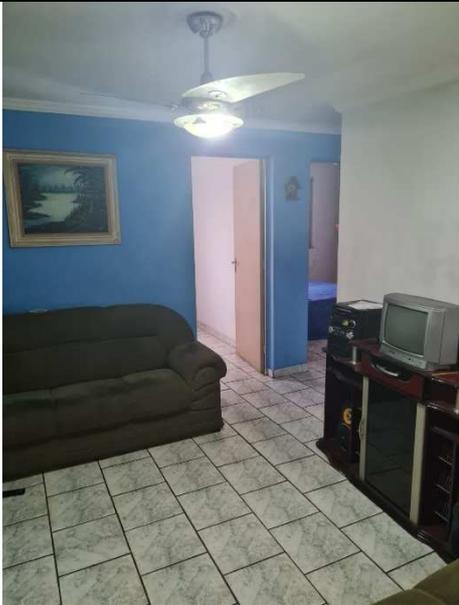
Cômodo: Sala
	Piso Revestimento cerâmico
	Teto Pintura
	Paredes Pintura
	Porta Aço
	Janela Inexistente

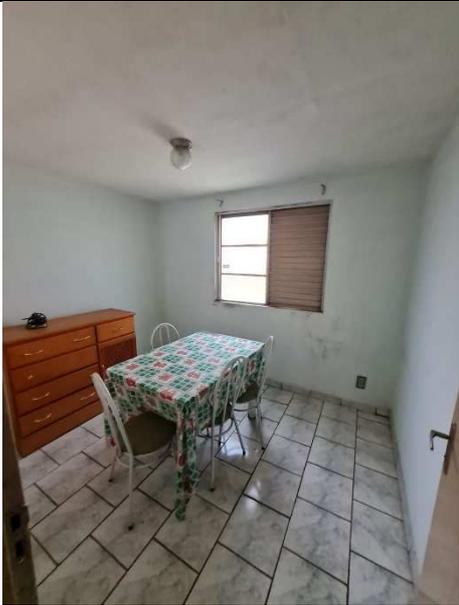
Cômodo: Quarto 01
	Piso Revestimento cerâmico
	Teto Pintura
	Paredes Pintura
	Porta Madeira
	Janela Aço

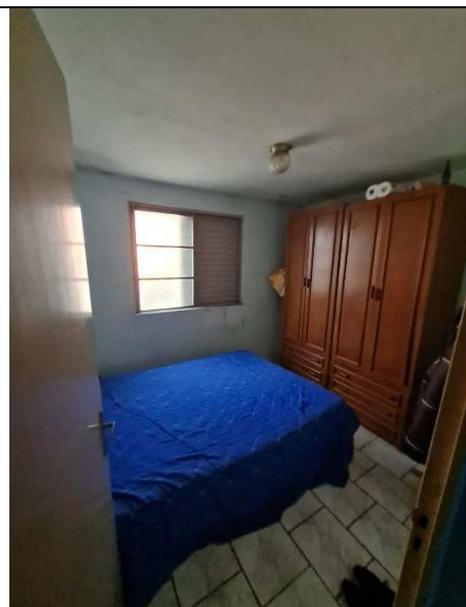
Cômodo:	Quarto 02
Piso	Revestimento cerâmico
Teto	Pintura
Paredes	Pintura
Porta	Madeira
Janela	Aço

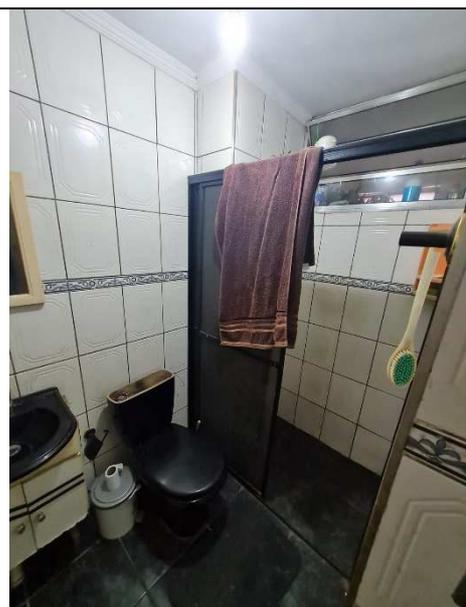
Cômodo:	Banheiro
Piso	Revestimento cerâmico
Teto	Pintura
Paredes	Revestimento Cerâmico
Porta	Madeira
Janela	Alumínio
Vaso	Porcelana
Lavatório	Plástico
Banheira	Não
Box	Plástico

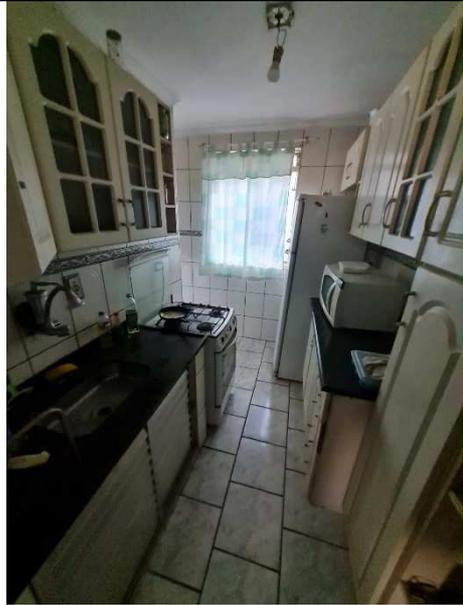
Cômodo: Cozinha
	Piso Revestimento cerâmico
	Teto Pintura
	Paredes Revestimento Cerâmico
	Porta Inexistente
	Janela Alumínio
	Pia Granito

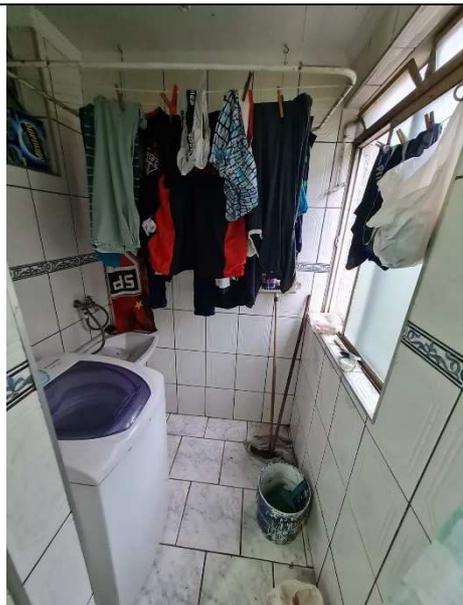
Cômodo: Área de serviço
	Piso Revestimento cerâmico
	Teto Pintura
	Paredes Revestimento Cerâmico
	Porta Inexistente
	Janela Alumínio
